**Tillsynsprojekt badstränder
säsongen 2021**

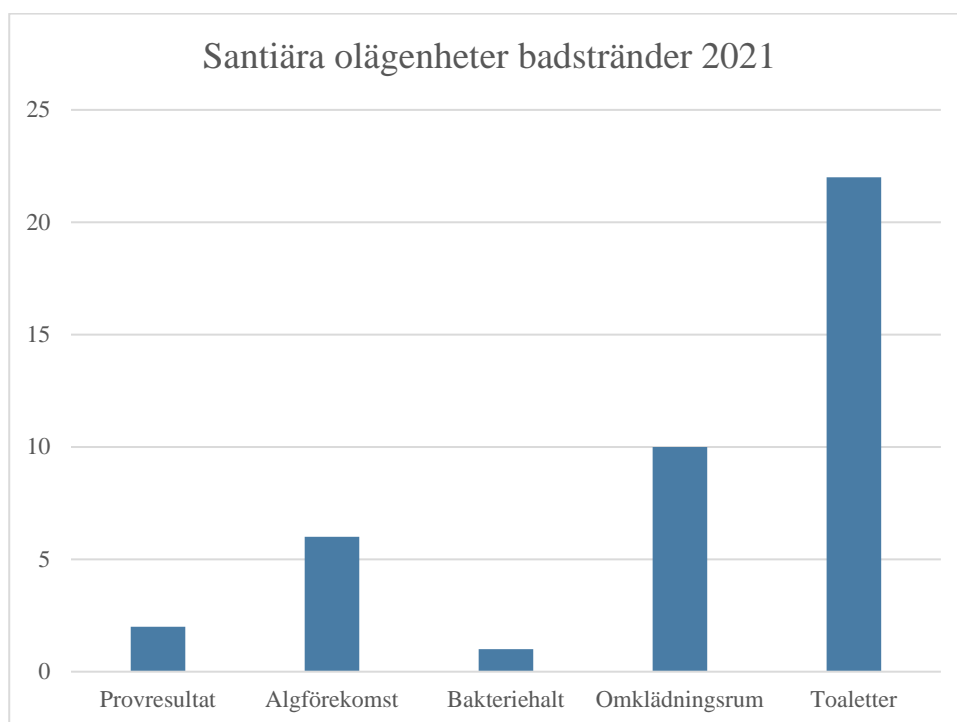
Figur 5: Förekomsten av sanitära olägenheter av olika slag på de åländska badstränderna sommaren 2021.

Så som synes i Figur 5 var den vanligaste bristen att toaletterna inte var i sanitärt gott skick. Detta noterades för 22 av 31 badstränder. Bristen kan yttra sig i form av dålig lukt, avsaknad av toalettpapper, överfulla soptunnor, eller att soptunnor helt saknas.

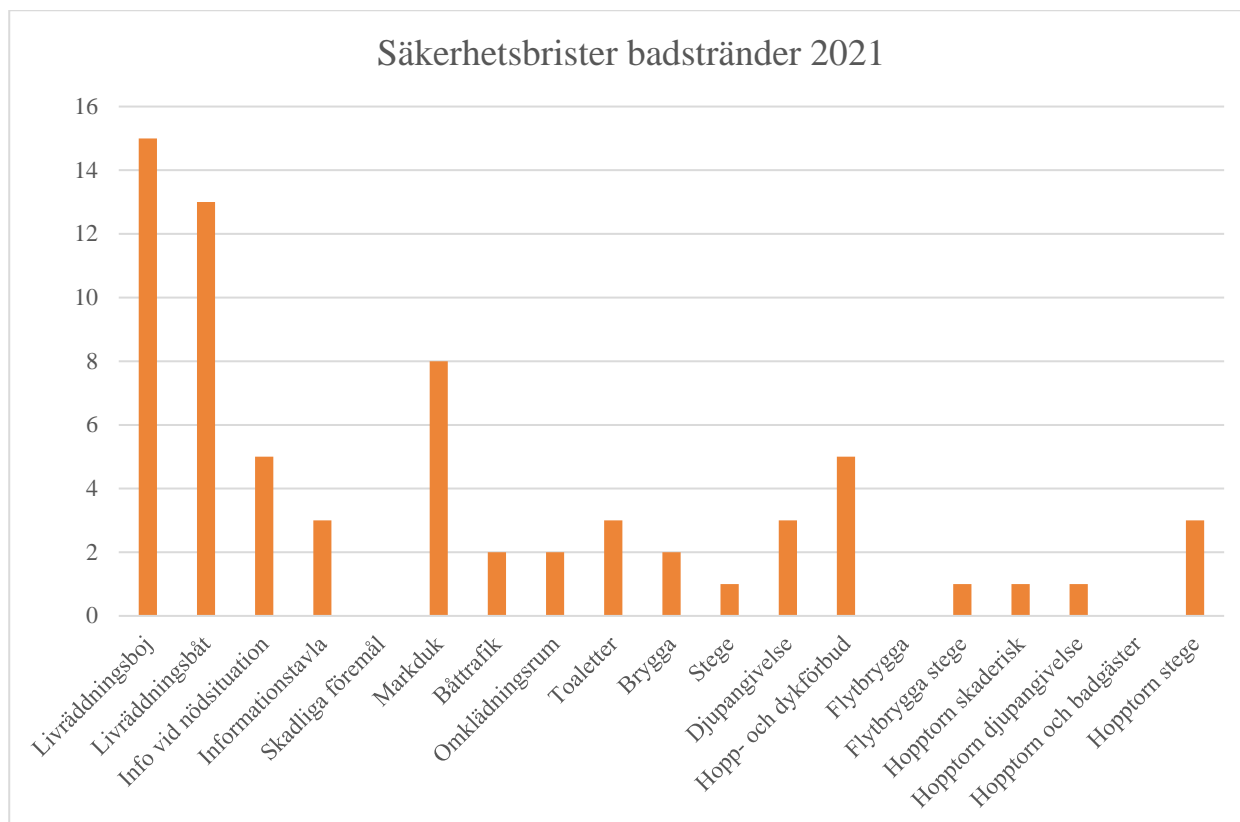
Figur 6: Förekomsten av säkerhetsbrister av olika slag på de åländska badstränderna sommaren 2021.

Så som synes i Figur 6 var den mest förekommande säkerhetsbristen att livbojen inte var i brukligt skick. Denna brist noterades vid 15 av 31 badstränder. Exempel på vad som avses med ej brukligt skick är att livräddningsboj helt saknas, har trasslig kastlina eller sitter för långt bort från vattenbrynet för att vara snabbt tillgänglig vid en nödsituation.
