Naturinventeringar under vatten i broutbytesprojektet 2018

RUBRIK: Naturinventeringar under vatten i broutbytesprojektet 2018

RAPPORT: Alleco Ab rapport nr. 11/2018

Ålands landskapsregering har påbörjat ett projekt för att förnya broar under åren 2017–2027. Projektets målsättning är att förnya 17 broar som landskapsregeringen förvaltar och som sträcker sig över havsvikar och sund. Behovet av att förnya broarna härrör sig till broarnas ålder och bärkraft. Landskapsregeringen har ansett att det finns ett behov av att inventera vattenområdena med avseende på naturvärden för att skapa ett planeringsunderlag.

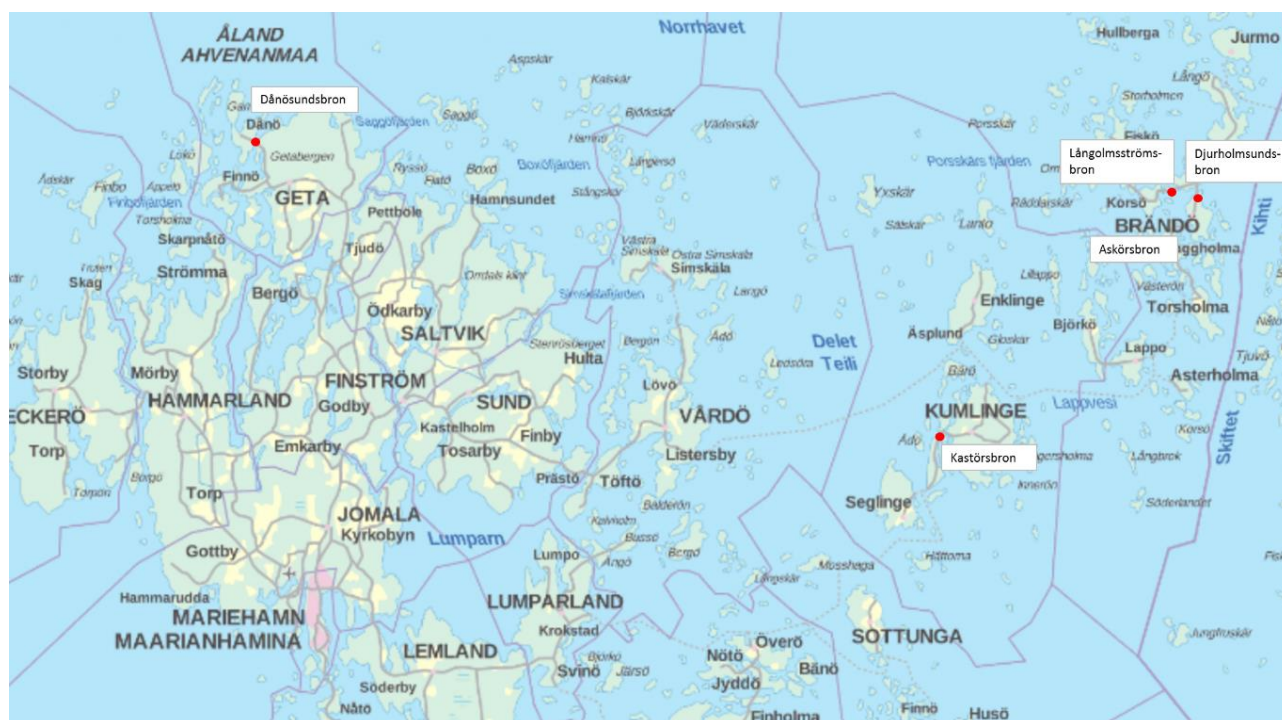
Bild 1. De undersökta bro områdena finns i Brändö, Kumlinge och Geta kommun.

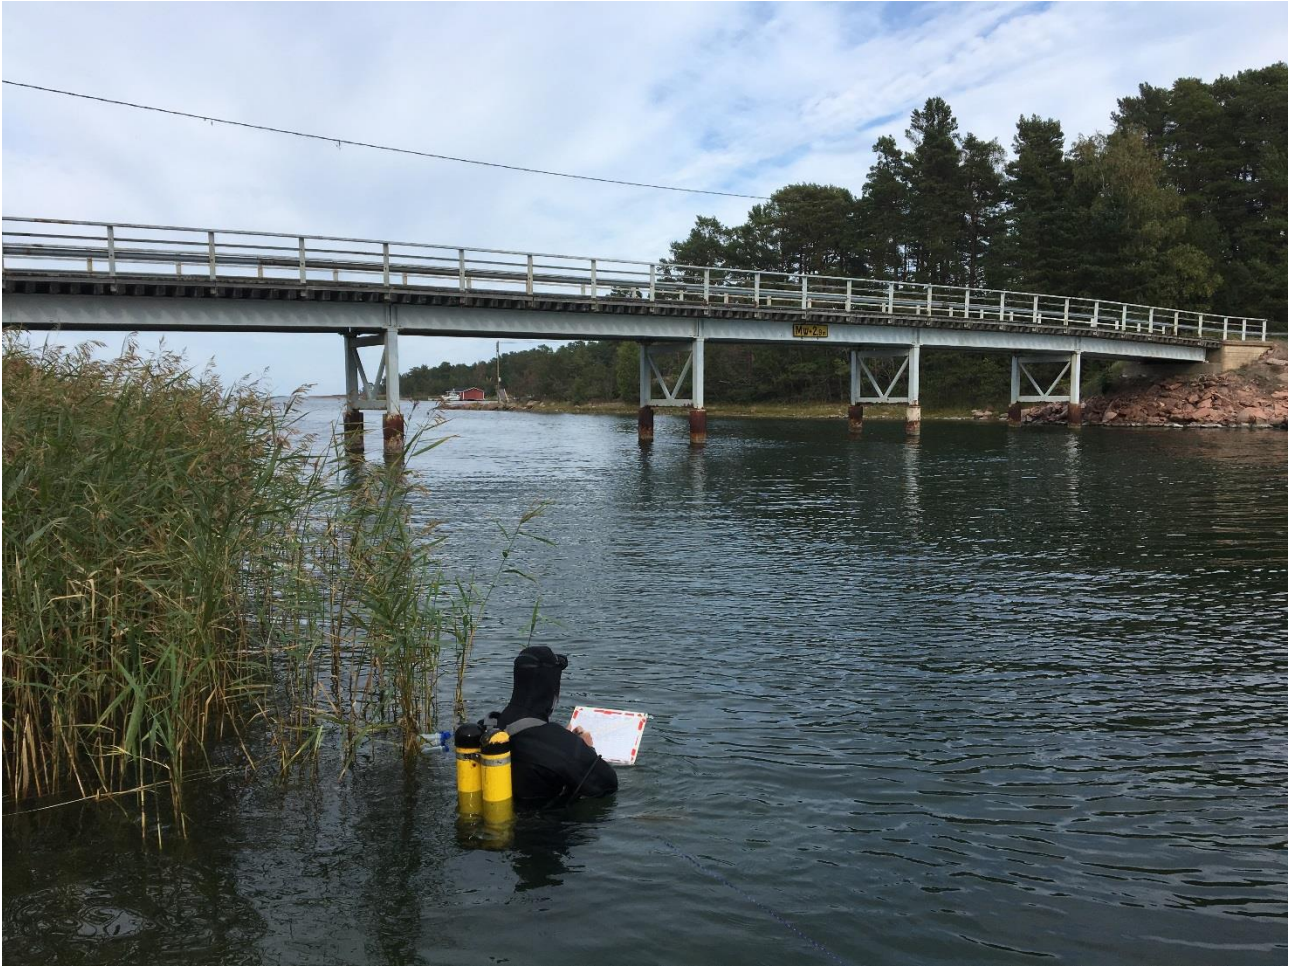
Bild 2. Forskningsdykare vid transektlinje 4 vid Dånösund.

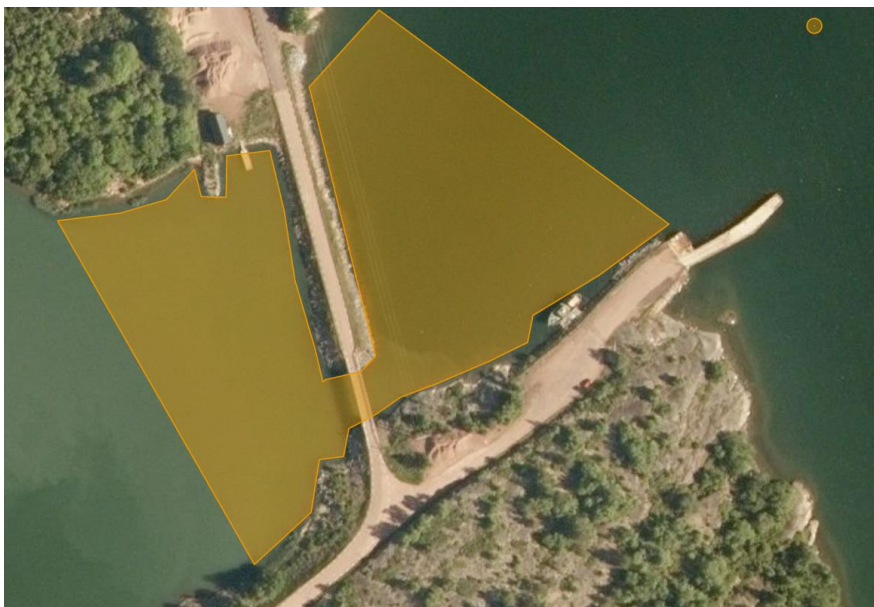
Undersöktes med hjälp av video 12.6.2018. Det undersökta området var ca. 21,600 m² (bild 3). Vid tidpunkten för undersökningen var strömriktningen under bron mot sydväst. Strömmen var rätt stark, vilket hållit botten rätt fri från sediment. Temperaturen var över en grad varmare vid bronns västra sida än på den mer utsatta östra sidan.

På brons östra sida var vägbanken brant och bestod av stora stenblock, på vilka det främst växte trådalger samt mindre mängder blåstång. Från vägbanken mot havet var botten överlag rätt jämnt sedimentbotten, med mindre förekomster av blåmusslor samt skal av hjärtmusslor. Det största uppmätta djupet var 6,4 meter. Endast lite växtlighet förekom. Värdefulla naturvärde observerades inte.

Vid brons skyddade västra sida var vägbanken även där brant och bestod av stora stenblock. Även på den västra sidan växte det på stenblocken mindre mängder blåstång. I övrigt var botten främst sandbotten, på vilken det växte ålnate och borstnate. Därtill, i botten av viken, nära båtbyggan observerades enstaka förekomster av hårsärvar (*Zannichellia* spp).

I vattenområden finns främst botten med toleranta kärlväxter, trådalger samt enstaka förekomster av blåstång. Baserat på de gjorda observationerna bedömdes att det inte fanns skäl för fortsatta undersökningar.

Bild 3. Forskningsområdet vid Djurholmssund.

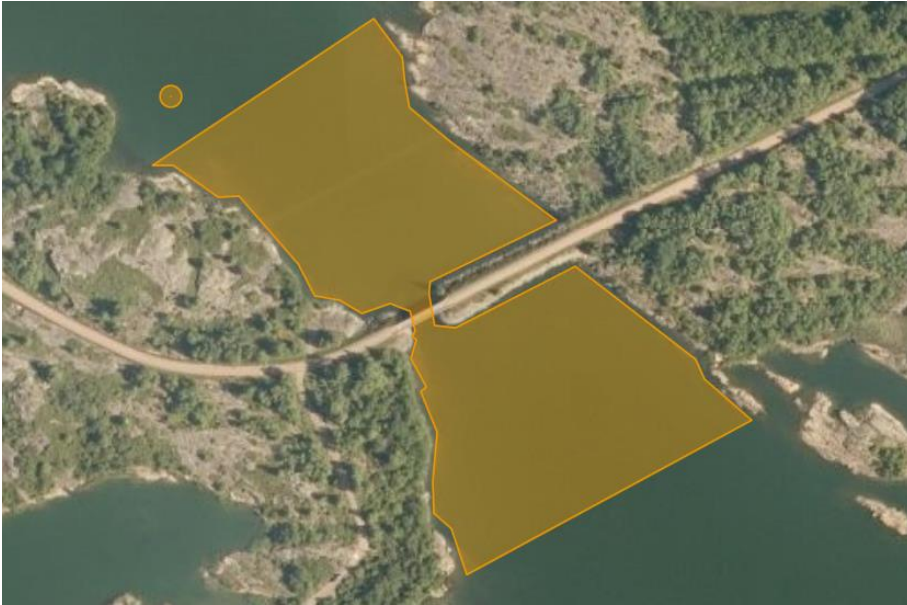
Undersöktes med video 12.6.2018. Forskningsområdet indelades rätt jämt mellan brons båda sidor och var till sin storlek ca. 34,000 m² (bild 4). På brons norra sida var stränderna klippiga och det växte en del blåstång på dem. På den östra stranden växte även kärlväxter, speciellt ålnate och borstnate. Mitt i vikens botten fanns rikligt med blåmusslor. På brons sydsida blev bottenprofilen brant djupare genast efter brobanken. Även den östra stranden var brant och klippig. Den västra stranden var däremot flack och där växte kärlväxter.

Under bron strömmade rätt starkt och botten var rätt fri från sediment. Vid den norra sidan av bron observerades rikligt av storspiggår. Vid brons sydliga sidan observerades benlöjor och mörtar.

I vattenområdet kring bron förekommer det toleranta kärlväxter, blåstång samt botten med blåmussla. Baserat på observationerna finns det inte behov för fortsatta undersökningar.

Bild 4. Forskningsområdet vid Långholmsströms bro

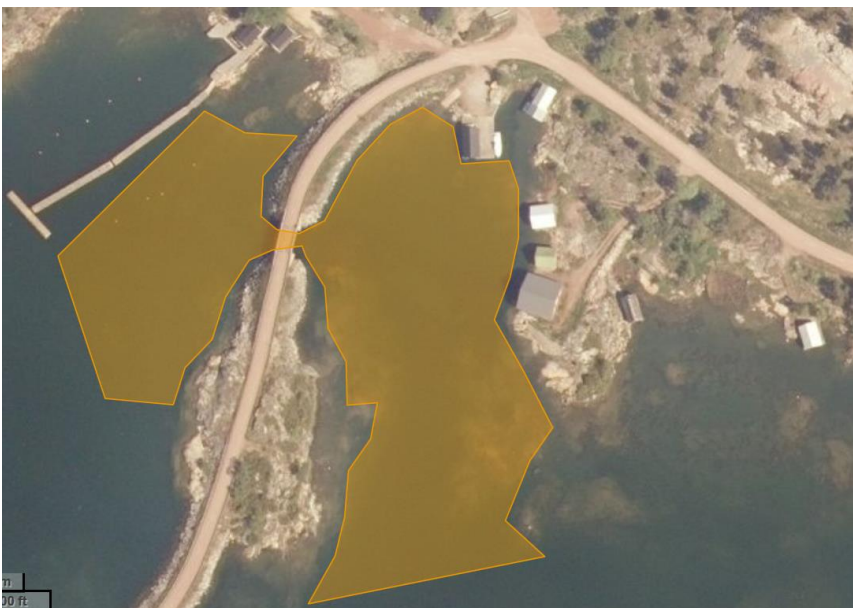
Undersöktes med video 13.6.2018. Forskningsområdets storlek var ca. 17,400 m² (bild 5). Största delen av området fanns på bronns östra sida i en grund vik. Där växte på hård botten blåstång i en smal zon som djupast sträckte sig till 1,5 meters djup. I övrigt bestod viken främst av mjuk botten på vilken det växte ålnate och sudare. Vid tidpunkten för undersökningen observerades också stora mängder av trådalger.

Bronns västra sida var delvis öppnare än den östra sidan. Där var blåstångens förekomst klart mindre än på den östra sidan. På den mjuka botten växte ålnate och borstnate, samt sudare.

De vanligaste makrofyter som förekommer på området är toleranta kärlväxter och i viss mån blåstång. Baserat på observationerna finns det inte behov för fortsatta undersökningar. Det kan ytterligare nämnas att minst två häckande par av svarthakedoppingar observerades på området.

Bild 5. Forskningsområdet vid Kastörsbron

Därtill är det skäl att observera att det på den västra sidan av Kastörs bro, i den grunda nordliga viken häckar svarthakedoppingar, vilka klassificerats som sårbar art.

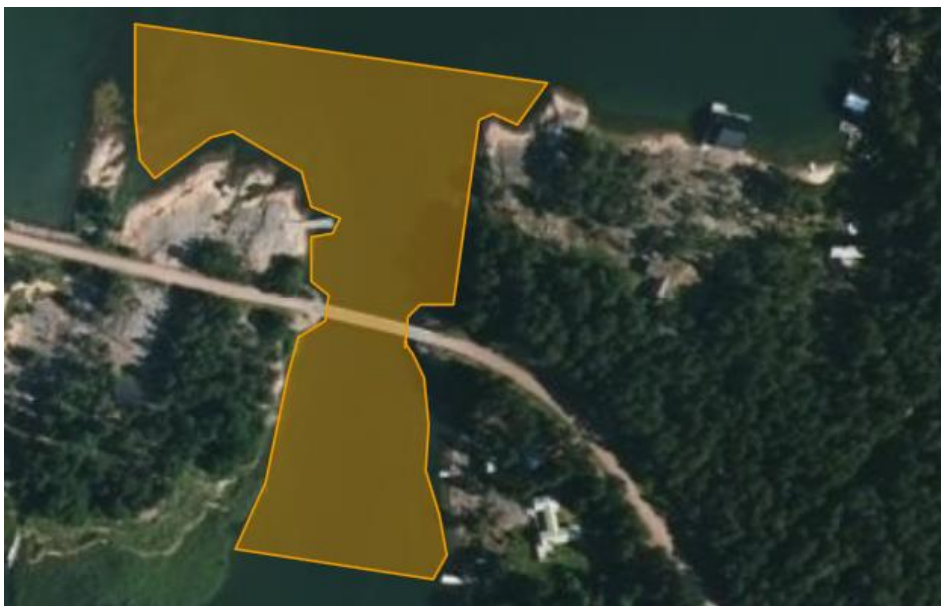
Undersöktes med video den 27.6.2018 och med dykning den 4.9.2018. Under förstudien observerades kransalger, vilka inte kunde specificeras till artnivå baserat på videomaterialet. Kransalgsängar är som naturtyp hotad (EN), vilken ledde till beslutet om fortsatta undersökningar på detta område. Det undersökta områdets storlek var ca. 16,000 m² (bild 6). Största delen av detta område placeras sig på bronns norra sida. På bronns norra sida gjordes tre transektlinjer av dykare och på den södra sidan två stycken (bilaga 1).

Broställets sund var rätt brant och bestod av stenar och stenblock. På den hårda botten växte blåstång som djupast på 3,6 meters djup. Mitt i viken fanns rätt jämn sand- och stenbotten på vilken det fanns rikligt med blåmusslor.

Vid sundets norra sida växte främst toleranta kärleväxter. Arter var framför allt ålnate och borstnate, men även storsärv. Känsliga kransalger observerades endast på bronns södra sida. Arterna var borststräfs och grönsträfs. 21 arter av undervattensvegetation observerades totalt. Baserat på växtsamhället är vattenområdets ekologiska status måttlig.

Bild 6. Forskningsområdet vid Dånösund

Vid de övriga broställena observerades inte anmärkningsvärda naturvärde. Vid förstudiearbetet som gjordes på försommaren verkade området kring Dånösundsbron som ett bra område för kransalger. Vid slutet av

sommaren var dock området erövrat av trådalger. Tydligt är näringsnivåerna i sundets vatten så höga att trådalger lyckas erövra och kväva kransalgerna.

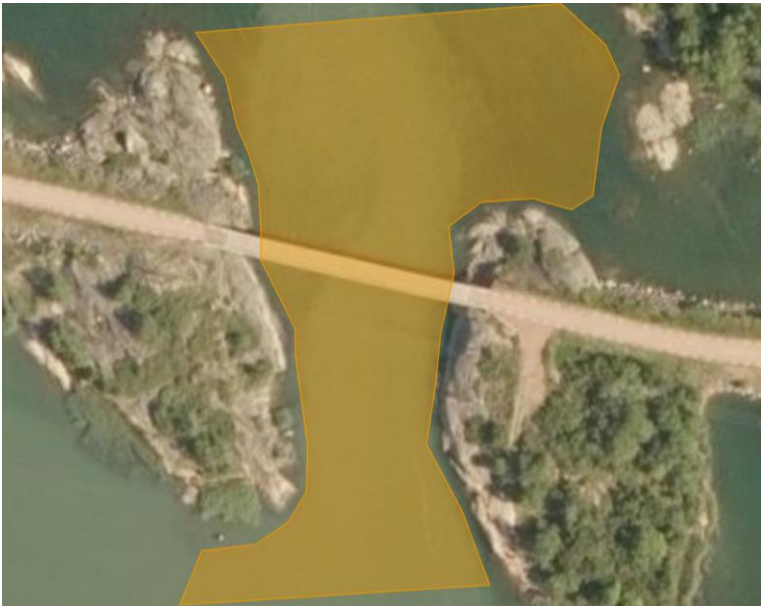
Undersöktes med video den 13.6.2018 och med dykning den 3.9.2018. Stränderna vid brostället var branta och klippiga. Det största observerade djupet i sundet på bronns södra sida var 5,7 meter. Blåstång växte mellan 1,0 – 1,5 meters djup. Vid foten av klipporna växte ålnate och borstnate. Vid mitten av bron bestod botten av sten och sand på vilka det förekom rikligt med blåmusslor. I det strömma vattnet observerades rikligt med abborre.

Det ursprungliga forskningsområdets storlek var 7,600 m² (bild 7). På bronns norra sida, utanför det ursprungliga forskningsområdet finns en liten och grund vik, vilken ansågs vara i behov att kartläggas som en del av förstudien, med hjälp av video. Där observerades kransalger.

I del två av inventeringarna placerades fyra stycken transektlinjer i den grunda viken (bilaga 1). Som en följd av vikens begränsade storlek placerades linjerna rätt nära varandra, med ca. 20 meters mellanrum. Vid linjerna observerades rödsträfsse (*Chara tomentosa*) och raggsträfsse (*Chara horrida*). Den sistnämnda är klassificerad som starkt hotad (EN). Den kransalgsäng som förekommer i viken är rätt liten, men växtligheten är tät och representativ (bild 8). Förutom kransalger så växer där även havsnajas. 15 arter av undervattensvegetation upptäcktes totalt. Viken representerar väl Natura naturtypen Kustens laguner (1150).

Kransalgsängen avgränsas av ett klippusprång som befinner sig vid gränsen till det ursprungliga forskningsområdet. Efter klippan blir det djupare och botten består mest av toleranta kärlväxter. Kransalger finns efter klippusprånget i mindre utsträckning och trådalgernas förekomst ökar. De mest värdefulla delarna av kransalgsängarna finns alltså i den skyddade delen av viken. I lagunen finns flera arter som är känsliga för belastningar. Dess ekologiska status är god. Statusen för hela viken är måttlig.

I övrigt finns det vid brostället i grunt vatten en zon med blåstång och under den botten som täcks av toleranta kärlväxter. I mitten av viken förekommer blåmussla.

Bild 7. Askörsbrons forskningsområde. På bilden syns, till höger om det avgränsade forskningsområdet, den lilla vik i vilken det växer känsliga kransalger.

Kransalgsängarna hotas av, förutom övergödning och vikar som växer igen, även av byggnation i havsmiljö och muddringar. Denna naturtyp har därför föreslagits att skyddas under vatten- eller naturskyddslagen (Raunio et.al. 2013). Kransalger är känsliga för belastningar. Under tiden för nybyggnation av bron är det skäl att undvika att överlops sediment når den lilla havsviken i vilken kransalger förekommer.

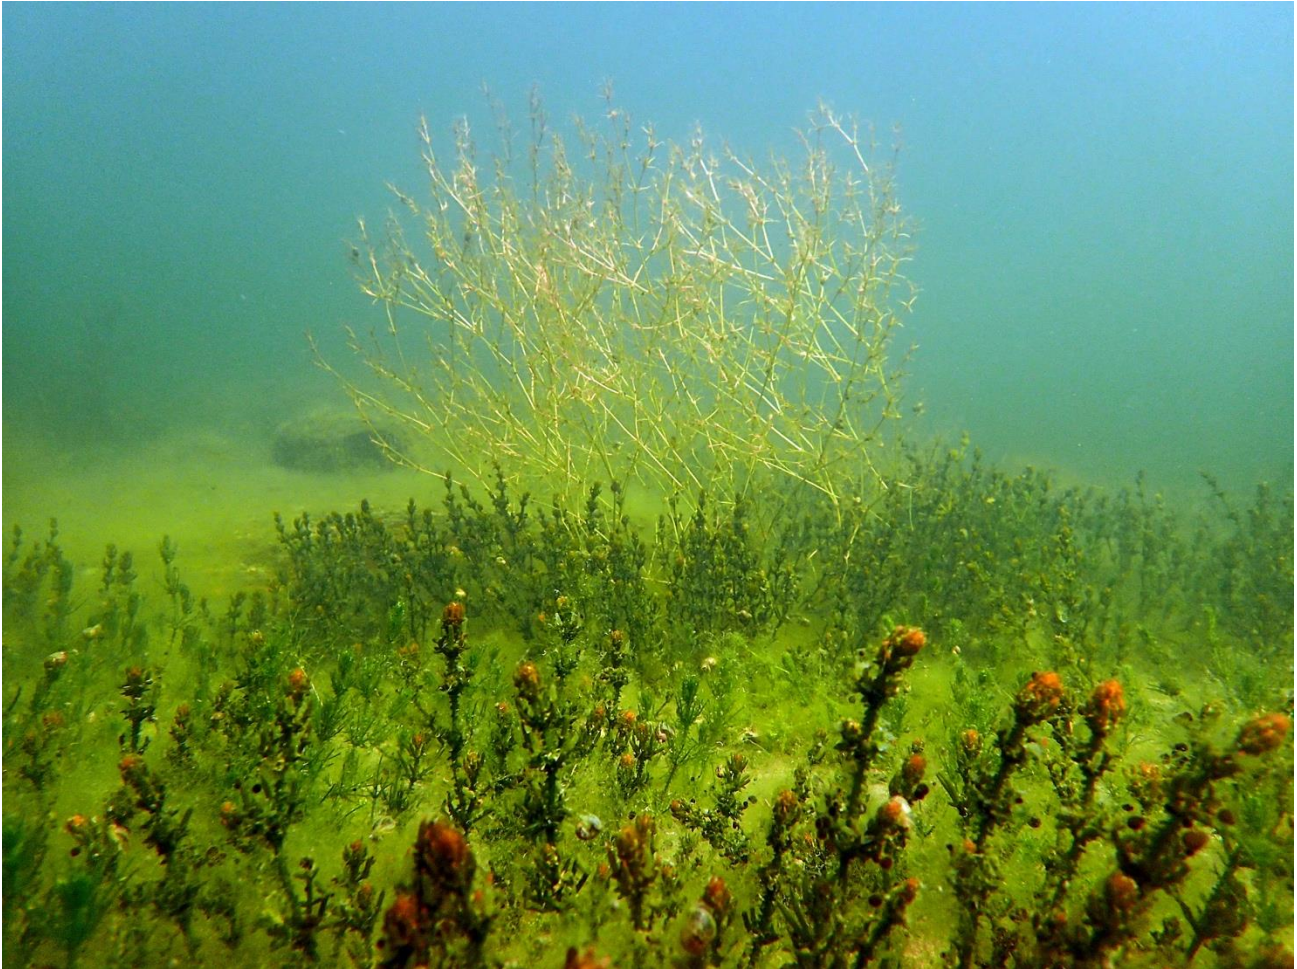
Bild 8. Kransalger i den grunda viken bredvid Askörsbro. I bakgrunden havsnajas.

Av de två områden som inventerades med dykning är Askörsbro av större naturvärde och dess ekologiska status är god. Kransalgsängen är representativ, trots att där också förekommer arter som är mer toleranta mot mänsklig påverkan.

Kransalgväxtlighet har en hög ekologisk betydelse. Tät växtlighet binder mycket näring och mellan bottenvegetationen frodas makroskopiska ryggradslösa djur samt fiskyngel (Raunio ym. 2013). Området har högst sannolikt stor betydelse som lekområde för fiskar samt för fiskyngel. Grunda vikar, vars växtlighet består av växter med en tredimensionell struktur, är bl.a. viktiga områden för yngel för abborre, gädda och mört (Snickars 2008).
